**Oggetto:** Comunicazione ai sensi dell'art. 7 comma 2 del D.M. 471/99 degli interventi di messa in sicurezza

Oggetto: Relazione sugli interventi effettuati per contenere ed eliminare l'inquinamento a seguito dello sversamento accidentale verificatosi in data 6-01-02.

Oggetto: Richiesta determinazioni in merito all' intervento di ripristino ambientale effettuato presso il Fosso "Bulagaio"- Ordinanza sindacale n. 03 del 7-01-02.

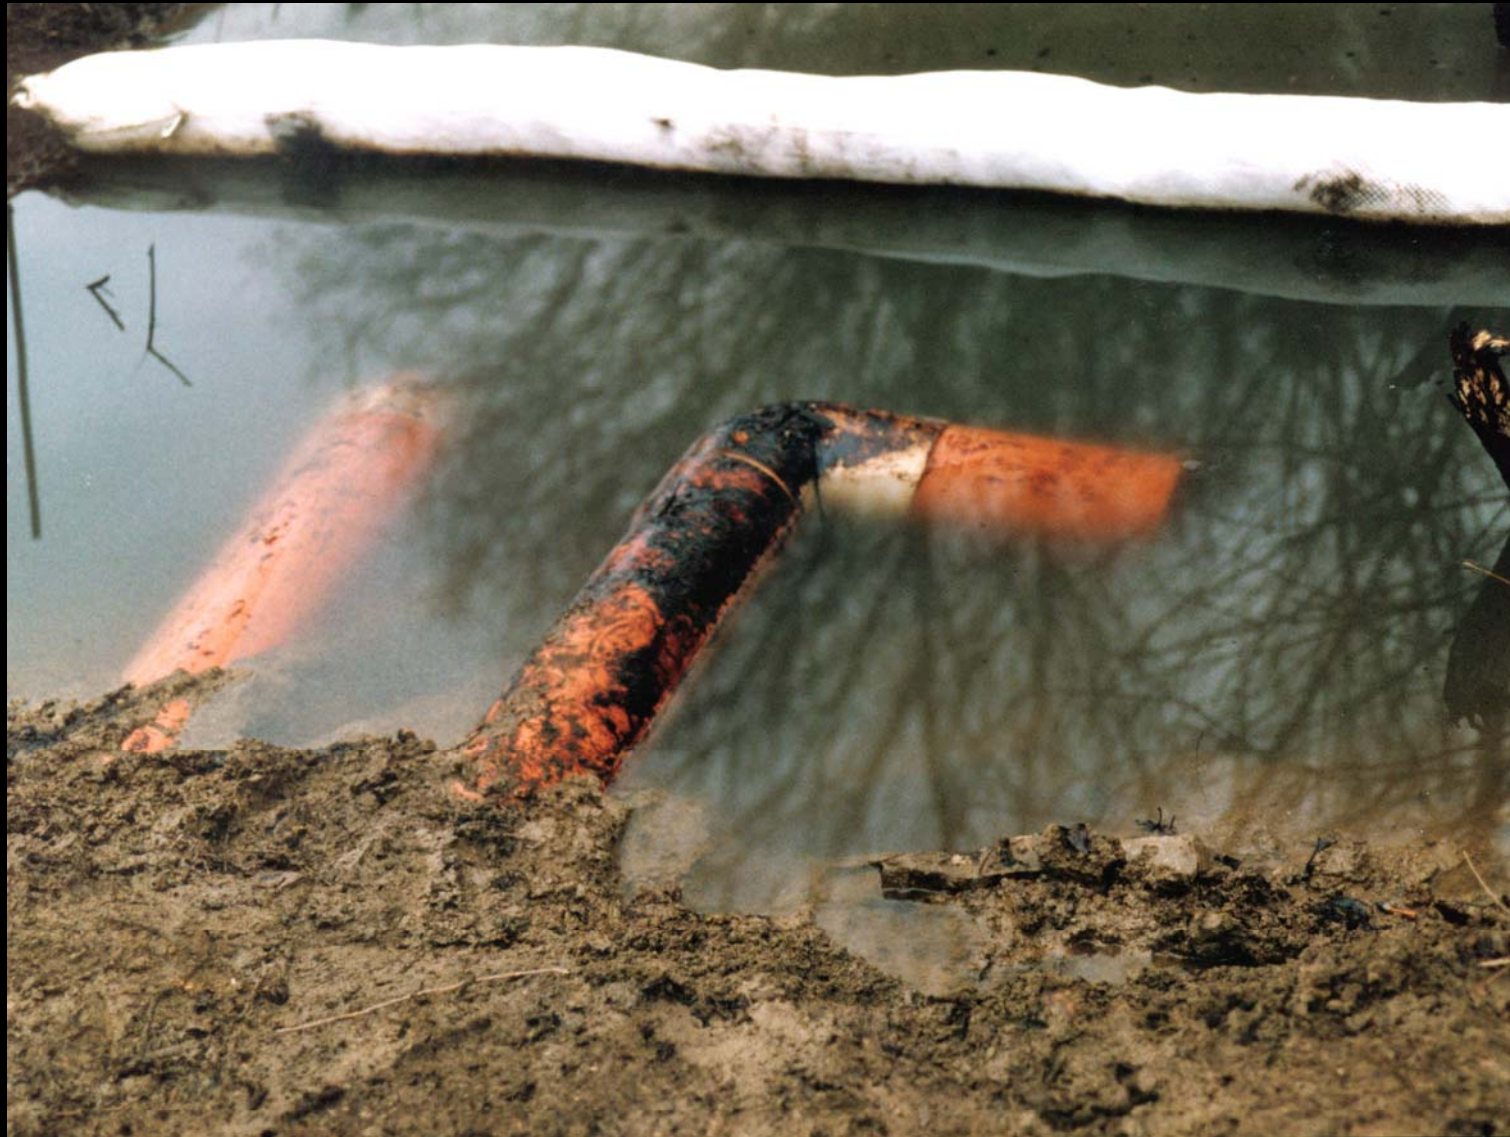
- Sbarramento del fosso Rigo, per impedire il propagarsi della macchia d'olio.  
(foto1: Sbarramento del fosso)
- Prelievo di campioni in prossimità dello sbarramento.

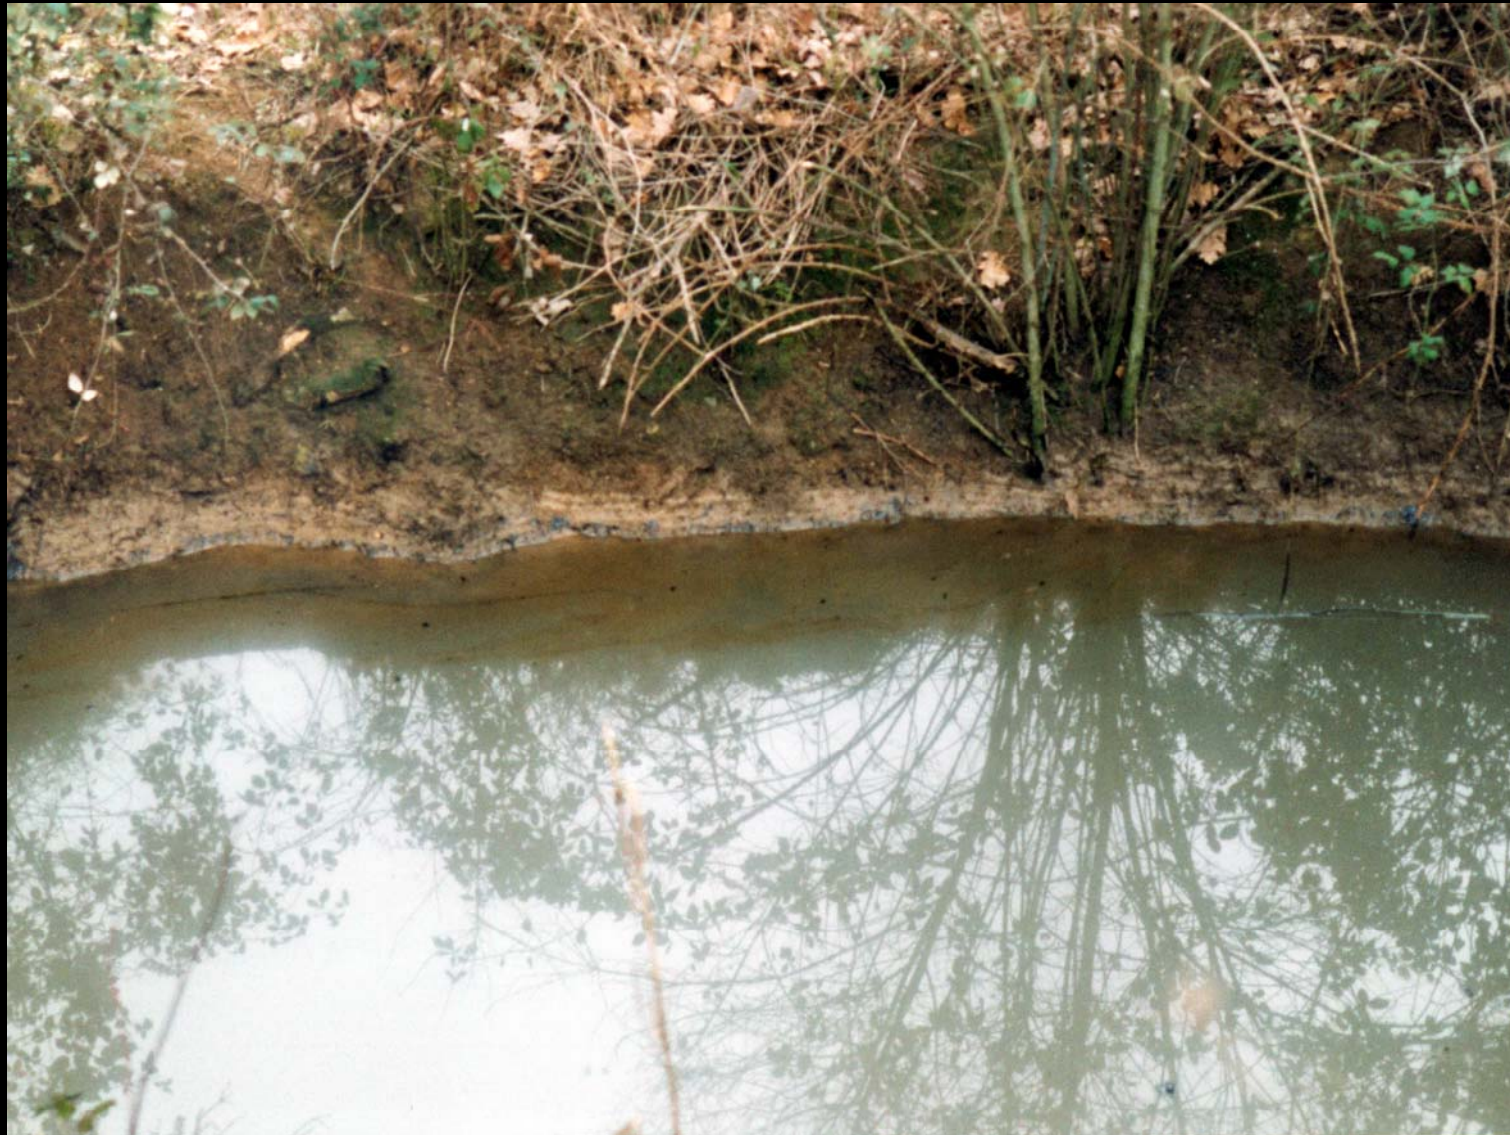
- Aspirazione dell'olio superficiale e di parte dell'acqua e fanghi presenti nel fosso  
(foto2: aspirazione degli oli superficiali)
- Pulizia degli argini del fosso "Bulagaio" mediante lavaggio con preparato MPCD e contestuale aspirazione dei residui.  
(foto 3: lavaggio degli argini e relativa aspirazione di residui)

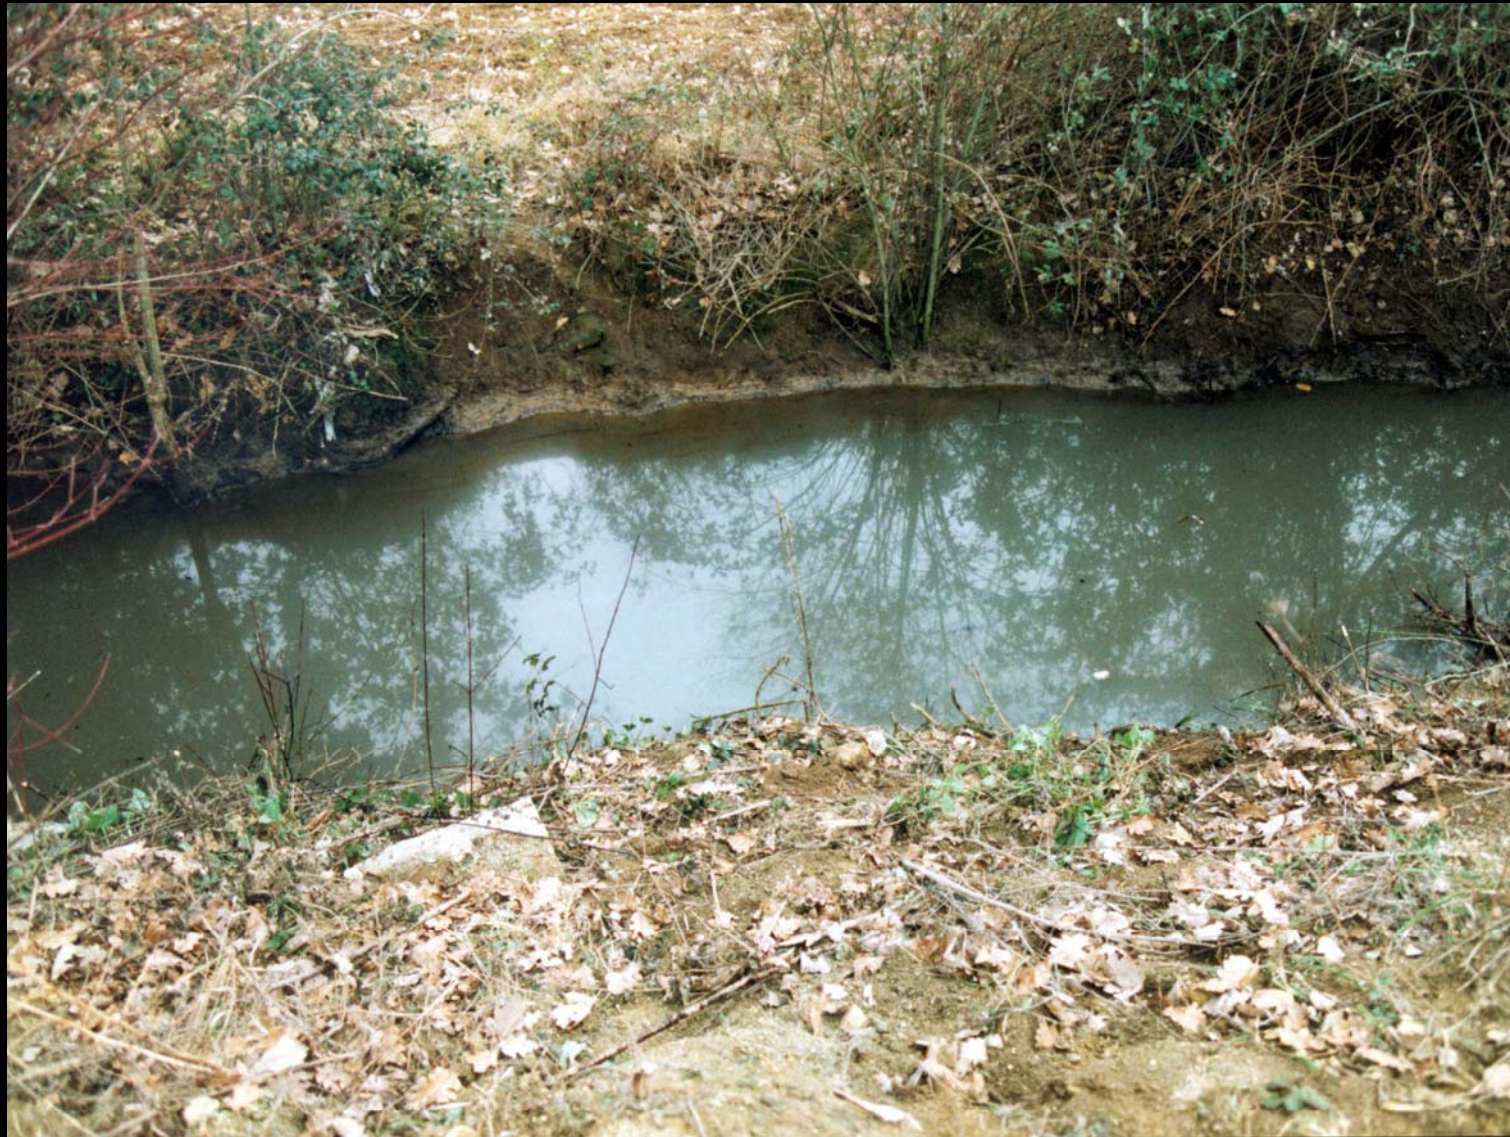
Il processo che è stato utilizzato per la rimozione dei residui adesi agli argini dell'alveo del fosso, consiste in un lavaggio e successiva aspirazione dei residui, con l'utilizzo di un preparato (MPCD)

altamente biodegradabile, particolarmente attivo su sostanze come idrocarburi, benzine, nafta pesanti e metalli pesanti. Tale preparato è costituito principalmente da metasilicato di sodio. Come tutti i silicati alcalini, a contatto con una certa quantità di metalli pesanti, permette la formazione di composti metallo-silicati. Tali composti metallo - silicati hanno la caratteristica di avere bassa solubilità, non essere tossici e non essere facilmente risolubilizzati. Inoltre i silicati alcalini permettono la microimpermeabilizzazione attraverso la formazione di una pellicola gelatinosa che intrappola i granuli dei precipitati appena formati. Il secondo componente del preparato è carbonato di sodio esso ha una funzione di stabilizzazione nel processo di precipitazione ed intrappolamento degli agenti inquinanti. Il terzo componente del preparato è costituito da tensioattivo non ionico. L'azione del preparato avviene in tre momenti: 1) Intrappolamento chimico dell'inquinante formando con i cationi metallici silicati insolubili non tossici, 2) intrappolamento fisico dell'inquinante con formazione di una pellicola gelatinosa che "isola" i granuli di precipitato, 3) rottura delle catene dei grassi. Tale preparato viene usato nelle primissime fasi di bonifica, diluito in acqua in bassissime quantità (1:250). Contestualmente al lavaggio si è proceduto ad aspirarne i residui tramite botte spurgo.
