Bonifica di Terreno

Lamezia Terme (CZ)
Autostrada A3 km 352 + 800
(Direzione sud)
9 ottobre 2007

A seguito ad un incidente stradale, c'è stato un consistente versamento di gasolio (una cisterna per il trasporto di carburante ~ 25.000 lt.) che ha contaminato la porzione di terreno adiacente l'autostrada.

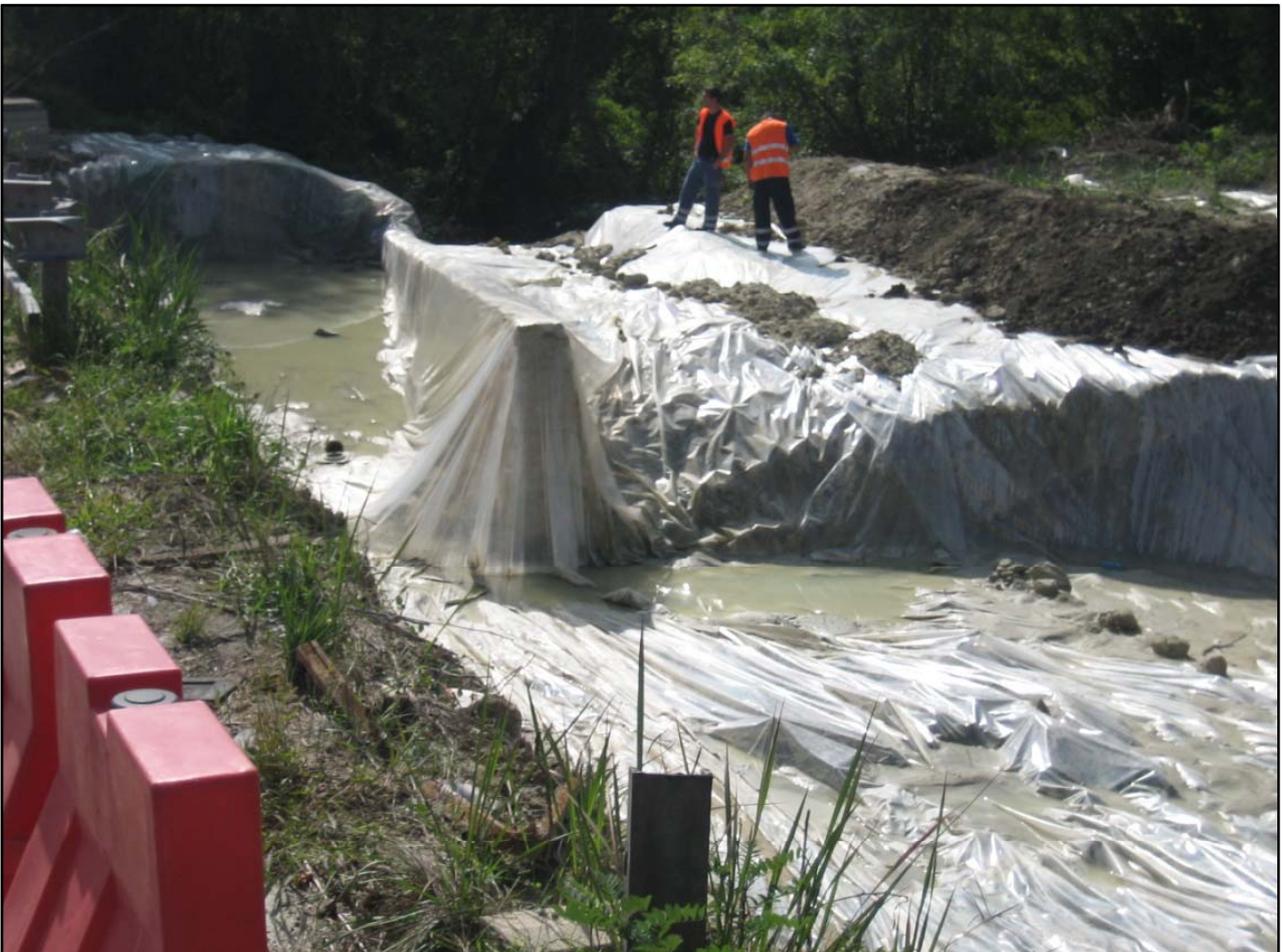
Al nostro arrivo l'area interessata circa 200 m², come da prassi, era già stato sbancato (circa 3 m.) ricoperta da teli di plastica per contenere le forti esalazioni e il terreno rimosso era già stato preparato per essere conferito in discarica come rifiuto pericoloso.

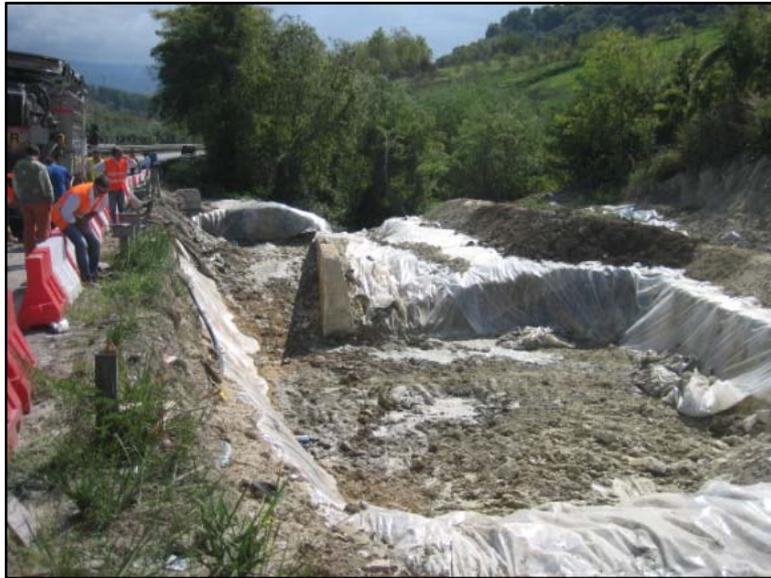
- Dimensioni: circa 200m²;
- Profondità: circa 1 m;
- Concentrazione prodotto: 8%
- Soluzione: circa 100 lt./m³ (50 lt./m³ nella prima fase e 50 lt./m³ nella seconda fase);
- Pressione: circa 120 - 150 bar con una pistola con ugelli a spatola;

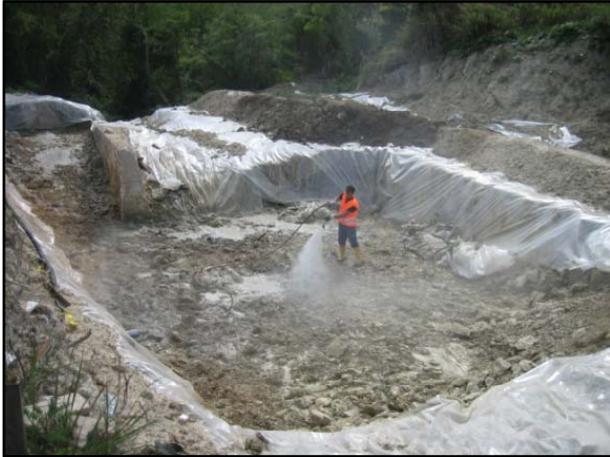
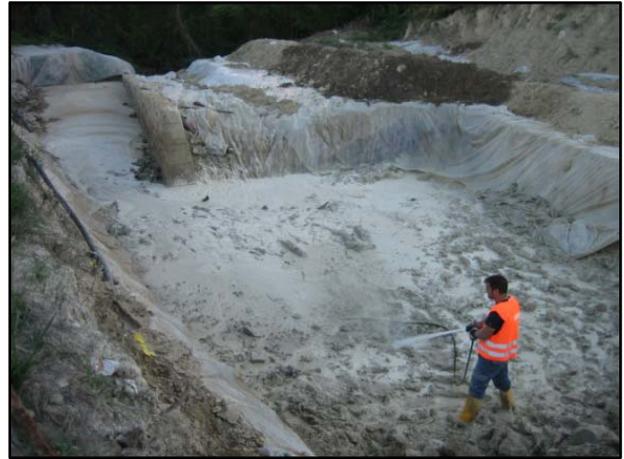
1° Fase: effettuare la prima irrorazione di con la soluzione utilizzando una pistola con ugelli a spatola irrorare tutta la zona in modo omogeneo;

2° Fase: procedere con la seconda irrorazione di soluzione alle medesime condizioni utilizzate nella prima fase;

Gli irroramenti debbono essere eseguiti compatibilmente con la capacità adsorbente del terreno.

Il terreno trattato in questo caso è molto argilloso, quindi poco permeabile, ma questa difficoltà è stata facilmente superata utilizzando un getto che consenta una migliore frantumazione (fisica) del terreno e una più facile permeazione della soluzione.

A fine trattamento non era più percepibile alcun odore di gasolio, ed è stato quindi possibile evitare di coprire con cellophane lo scavo, favorendo altresì l'azione di degradazione dei microrganismi.
